Undichte Deckendurchdringung – ein eigenwilliger Lösungsansatz

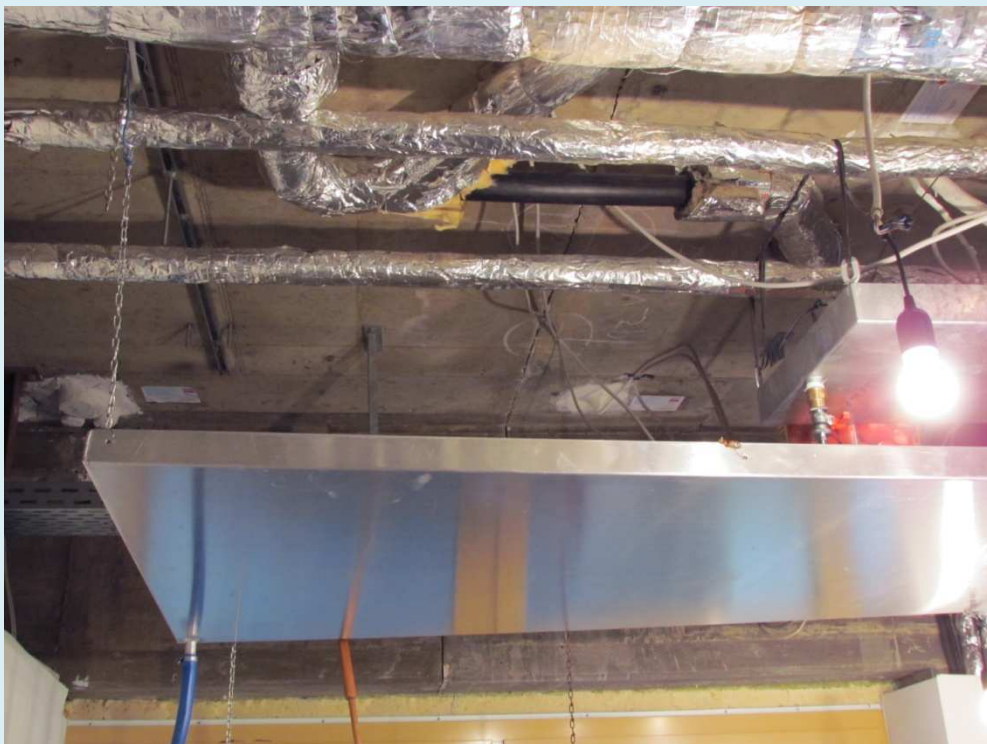
Foto 1

„Erste Hilfe“-
Maßnahme

Hierzu befestigte der Hausmeister unter der zwischenzeitlich freigelegten Betondecke erst einmal an Ketten hängend ein Blech mit aufgekanteten

Rändern, um das abtropfende Wasser gezielt von den Bürotischen fernhalten zu können.

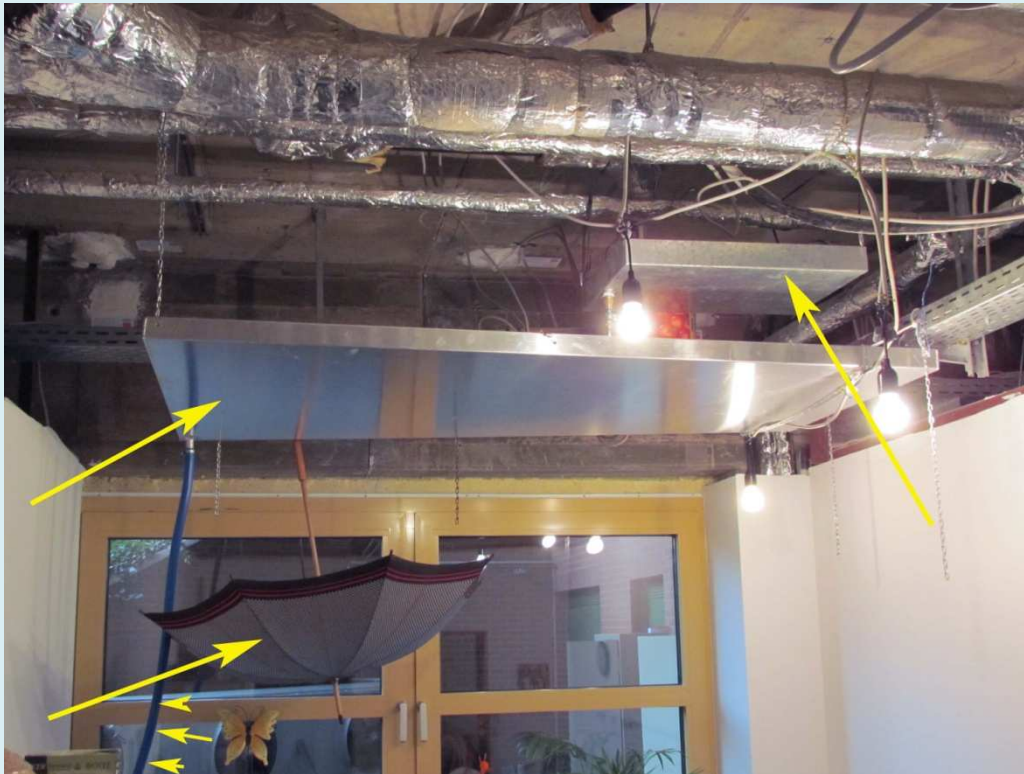
Foto 2

Diese Maßnahme erwies sich nur im Zusammenwirken weiterer konstruktiver (doch weitab anerkannter Regeln befindlicher) Maßnahmen als wirkungsvoll, sodass die so aufgefangene Wassermenge über eine Schlauchleitung in einen bereitgestellten Behälter abgeführt werden konnte (3 gelbe Pfeile).

Ein weiteres Blech oberhalb des „Hauptbleches“ wurde notwendig, da sich die Betondecke ihrer Wasserfracht bald auch an weiteren Stellen entlud (Pfeil rechts).

Nachdem ein aufgespannter Regenschirm auch das Faxgerät schützte, wurde die Büroarbeit wieder aufgenommen.

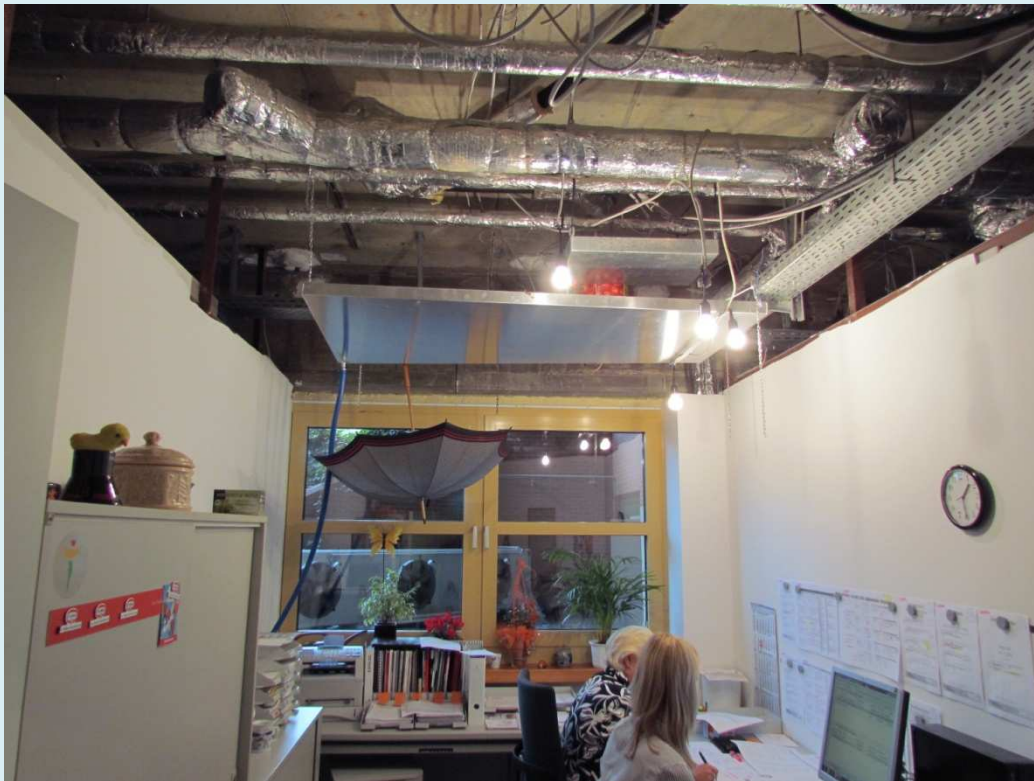
Foto 3

Gesamt-
ansicht;
Einblick
in den
Büroalltag

Letztendlich arrangierten sich die beiden Damen des Büros über einen nicht näher bezeichneten Zeitraum mit der doch recht ungewöhnlichen Situation.

Ein Bündel von Elektrokabeln, welches zur Energieversorgung von Elektrogeräten der Küche diente wurde unsachgemäß mit Silikon abgedichtet. Das so in die Betondecke eingedrungene Wasser verteilte sich über die Deckenunterseite und tropfte an den jeweils tiefgelegenen Stellen im darunter gelegenen Büro ab.
