Unzureichende Gefügefestigkeit

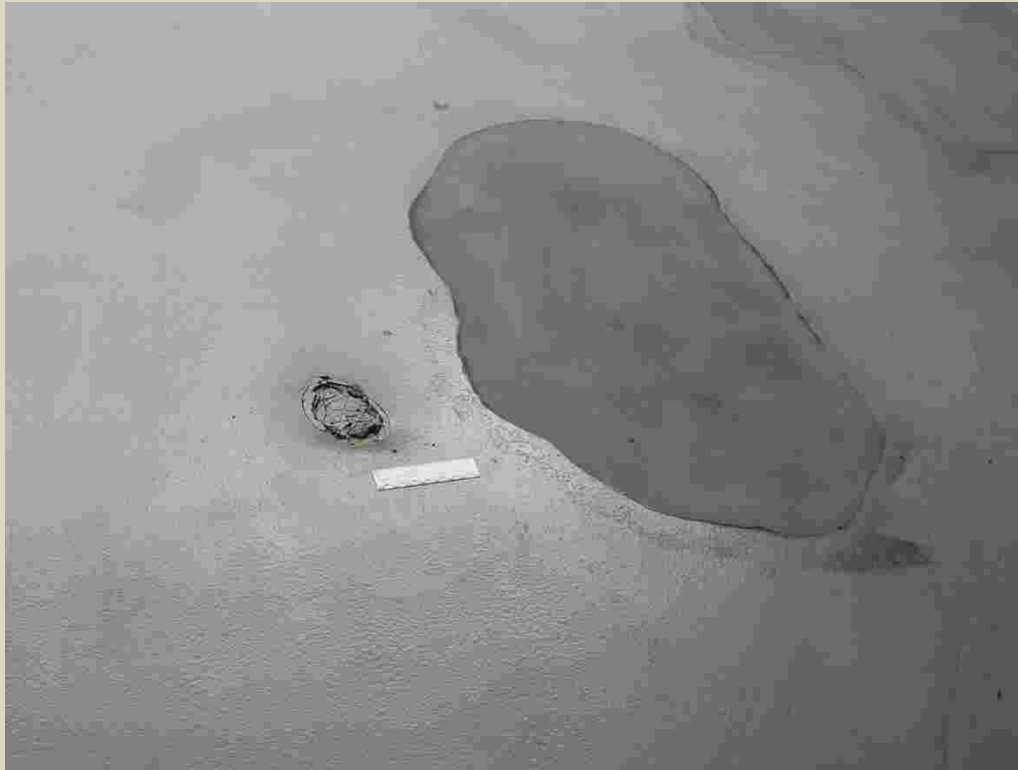
Teilflächen brachen heraus und hinterließen entsprechende Fehlstellen.

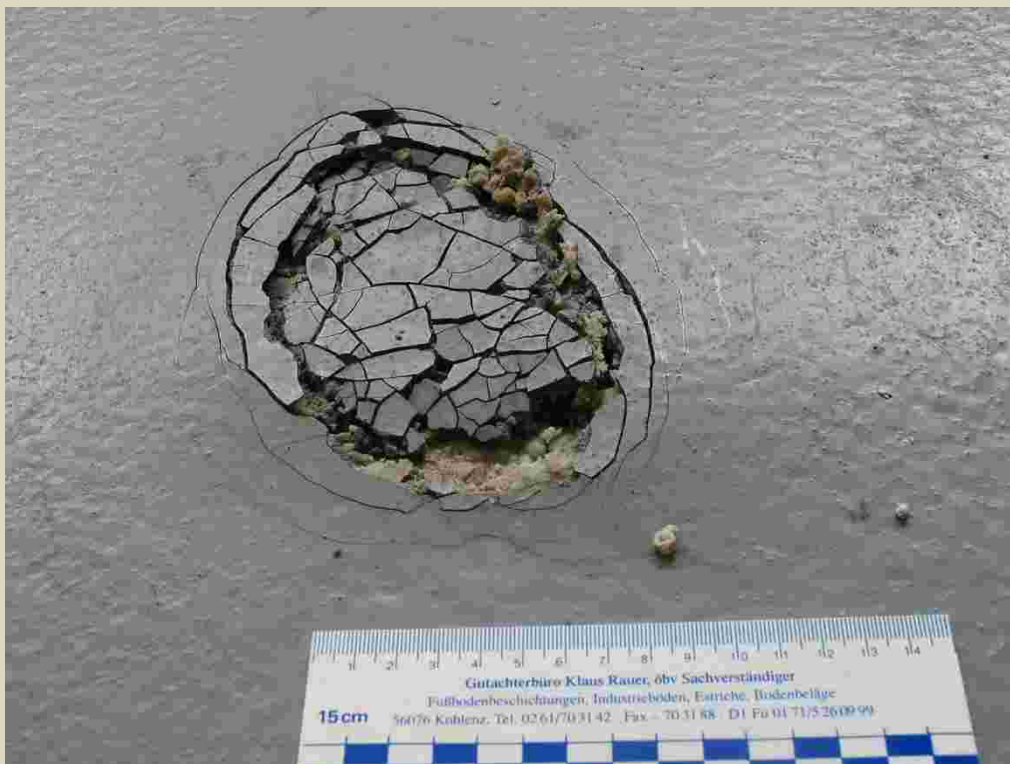
Foto 1

Nachdem diese Mängel beanstandet und durch den Unternehmer repariert wurden, ergaben sich direkt hieran angrenzend nach kurzer

Zeit erneute Aufbrüche (**Foto 1**).

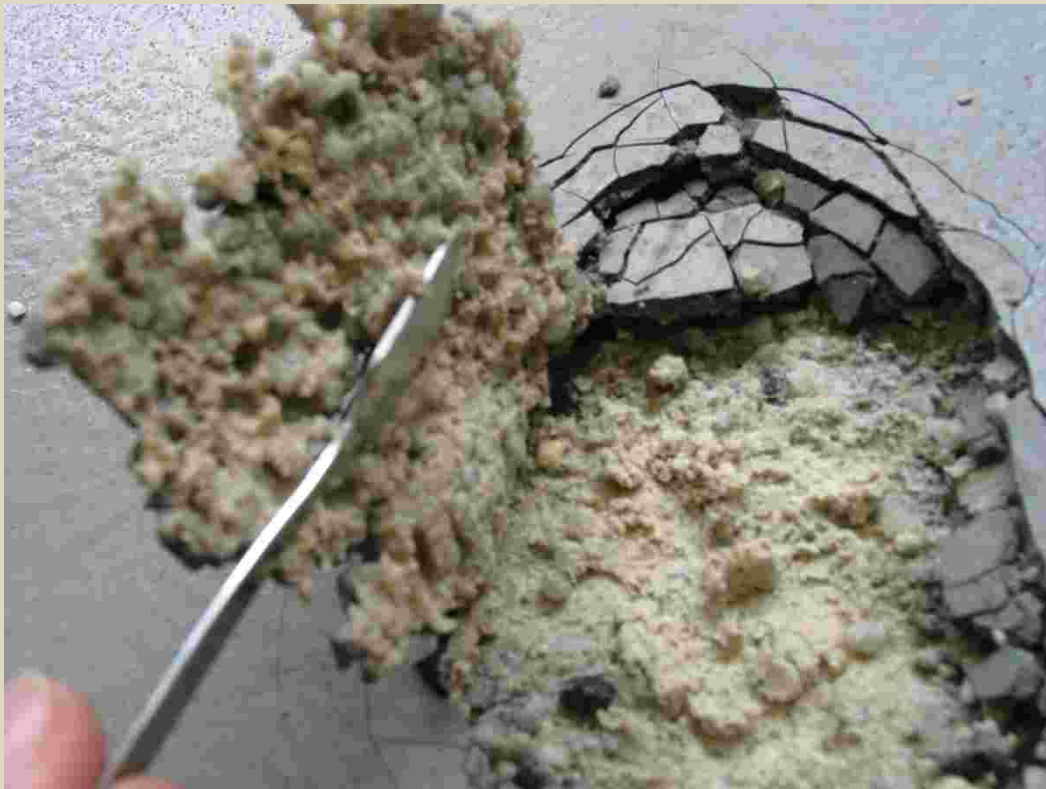
Foto 2

weicher
Mörtel

Die Mischung aus flüssigen Harzkomponenten und mineralischem Zuschlag war nur unzureichend erfolgt, sodass der neue Stoff, das Reaktionsprodukt der Einsatzstoffe, nicht die üblicherweise erreichte Eigenfestigkeit des Gefüges erhalten konnte.

Vielmehr war der Kunstharzmörtel weich und dadurch nicht druckfest, sodass die auf den Fußboden einwirkenden Belastungen durch Befahren mit Staplern etc. sehr schnell zu einer Überforderung des Belastungsprofils der starren Deckbeschichtung führten.
