Versiegelungen (2)

Die Grenzen einer Kunstharzversiegelung

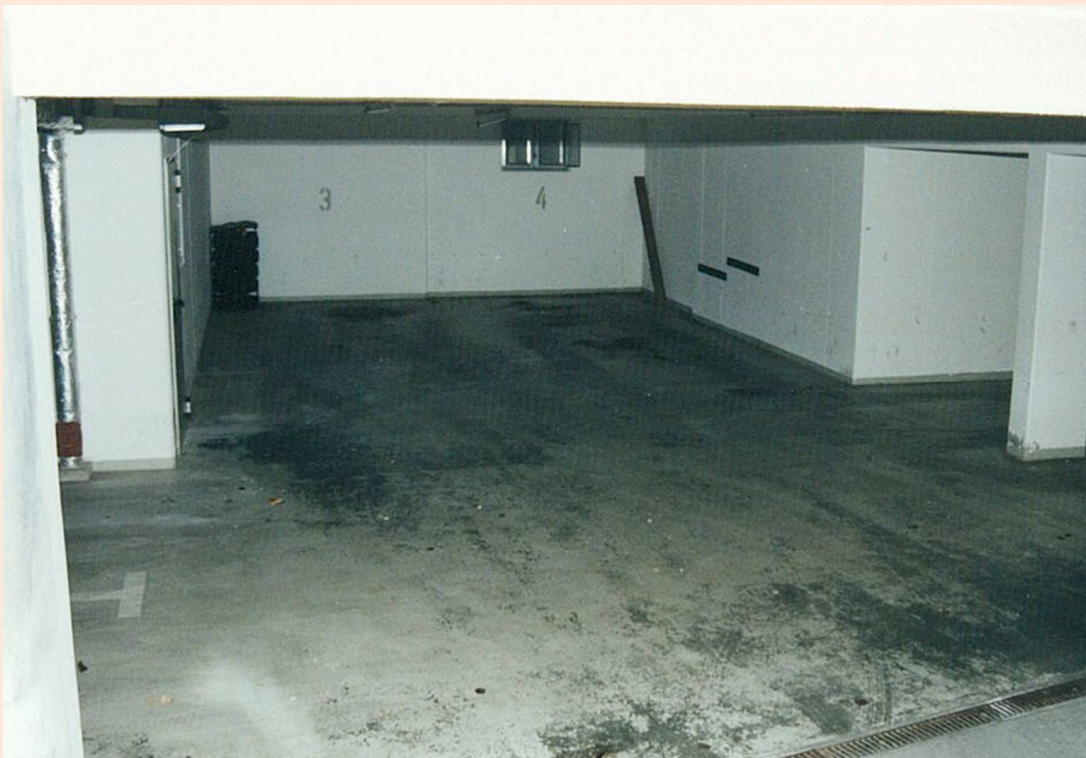
Foto 1 Blick von der Einfahrtsrampe her auf die Parktaschen

Wie dem Foto 1 zu entnehmen ist, war die Einstellung des Bauherrn nicht überzogen, als dieser das Gesamtbild der Versiegelung rügte. Die Versiegelung war an weiten Stellen nicht mehr vorhanden.

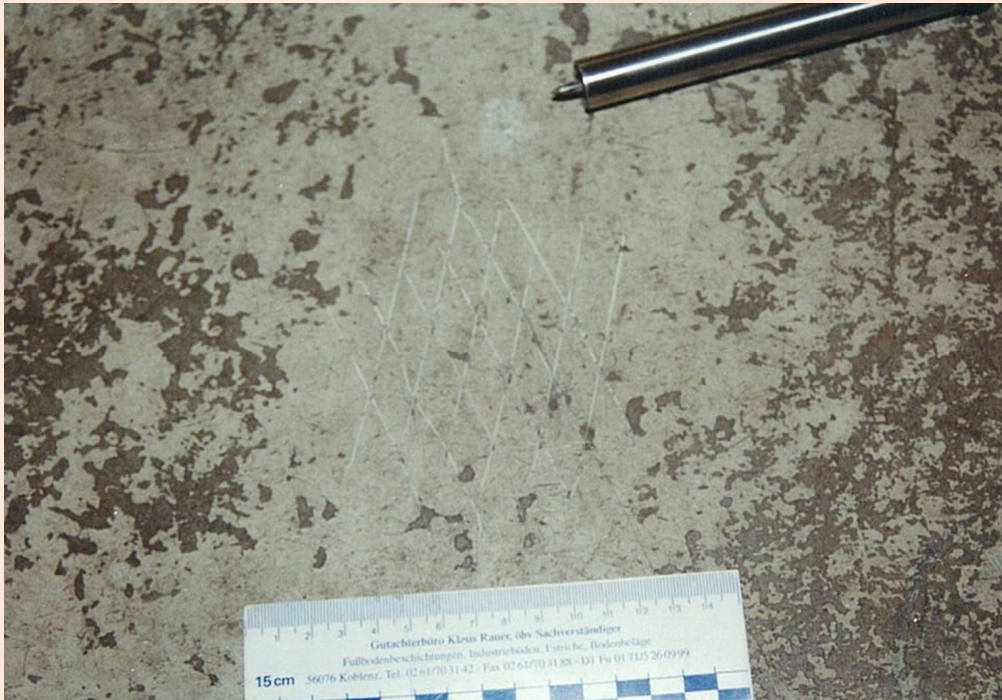
Foto 2
Gitterritz-
prüfung
auf der
Versiege-
lung

Die auf der Versiegelung nur orientierend durchgeführten Gitterritzprüfungen ergaben zumindest keine Hinweise auf einen schlechten Haftverbund zwischen der Versiegelung und der Betonoberfläche.

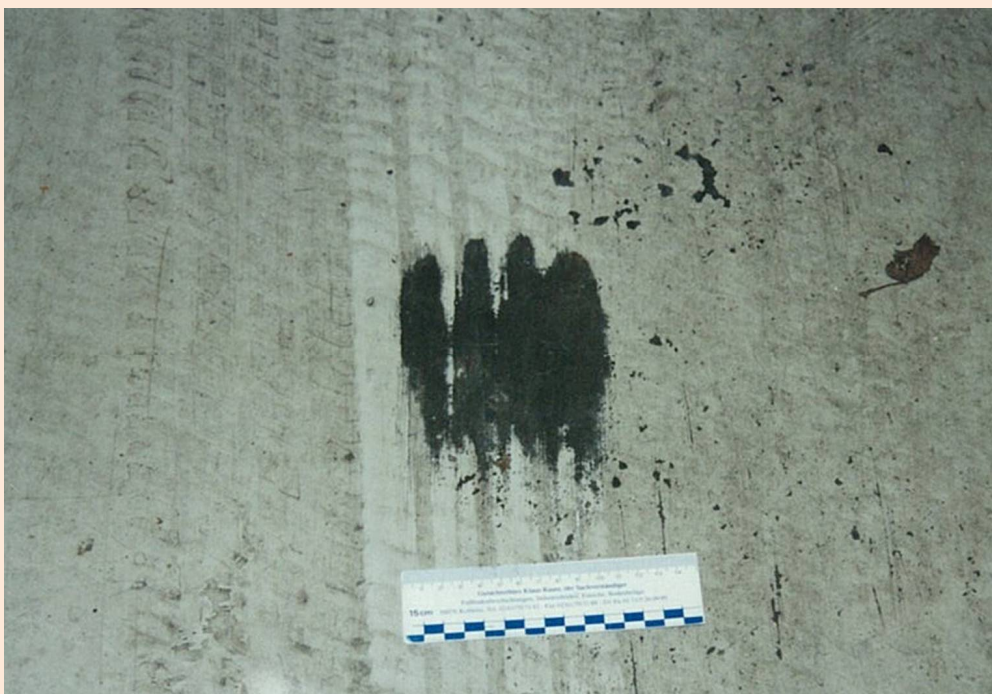
Foto 3
Abrieb
durch
Antriebs-
räder

Insbesondere vor der mechanisch durch die Antriebsräder der Kraftfahrzeuge mechanisch hoch belasteten Rampe zeichneten sich durch „Kavalierstart“ erhebliche Fehlstellen in der Versiegelung ab.

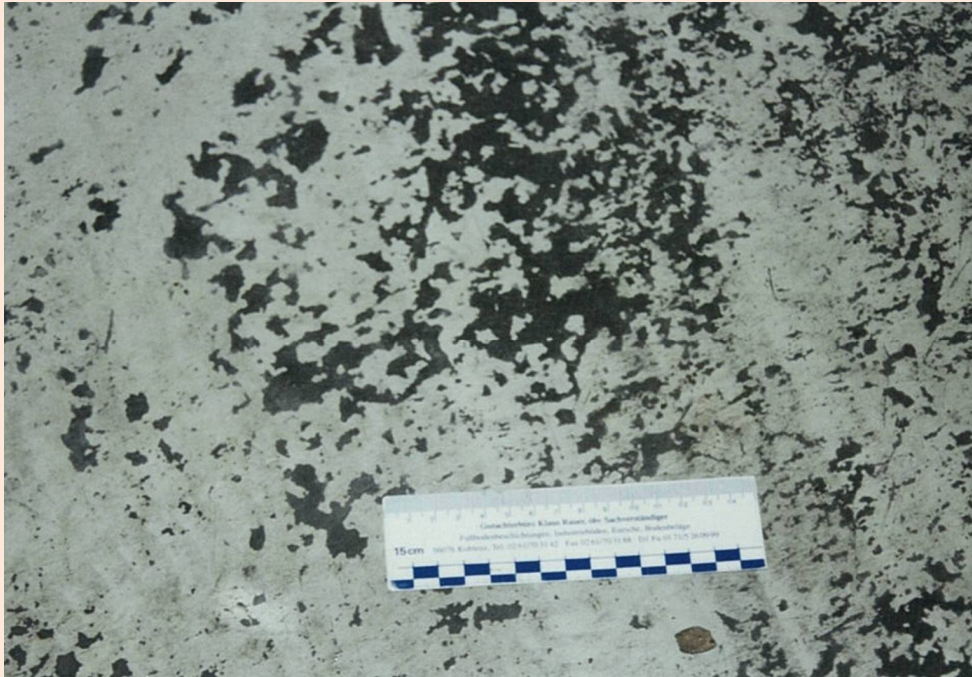
Foto 4

Die Kunstharzversiegelung war den mechanischen Anforderungen, welche in einer Tiefgarage herrschen, schlichtweg nicht gewachsen. Hier ist neben der Tatsache, dass man auf die „besonderen Fahrstile“ der Verkehrsteilnehmer keinen Einfluss hat (Foto 2), insbesondere zu berücksichtigen, dass gerade in Kurvenbereichen hohe Scherkräfte zwischen der Kontaktfläche *>Reifen/Fußboden<* herrschen. Eine (dickere) Beschichtung hätte das Anforderungsprofil durchaus erfüllen können. Eine 0,2mm dicke Versiegelung dagegen nicht.
