## **Untergrundbearbeitung (2)**

### **Schadensfall: Schleifen und grundieren**

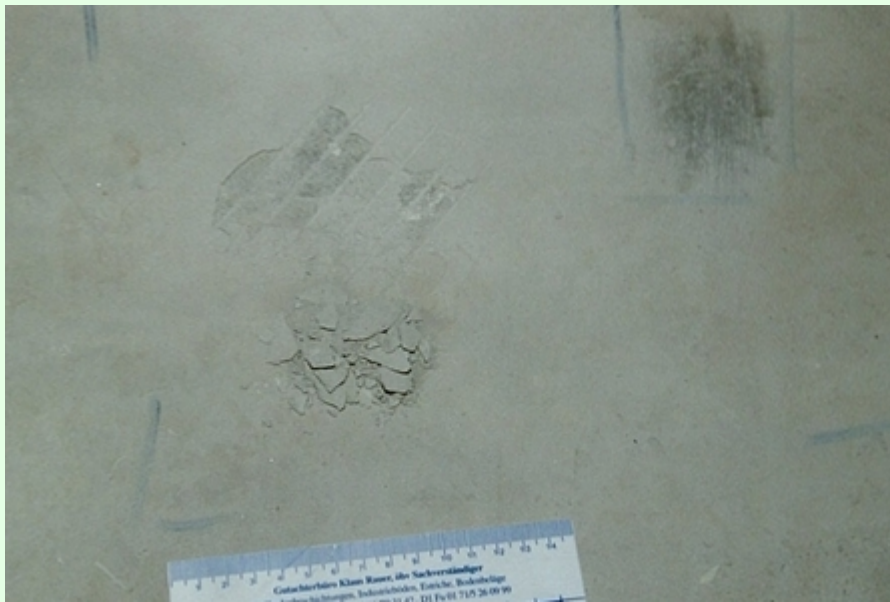
**Foto 1** *Bildmitte: angehäufte Reste der Spachtelmasse aus der Gitterritzprüfung*

Was sich dem Sachverständigen in diesem Falle bot, war ein kleinflächiges Ablösen in sich zusammenfallender Spachtelmassenschollen, wie das Foto 1 bildmässig belegt

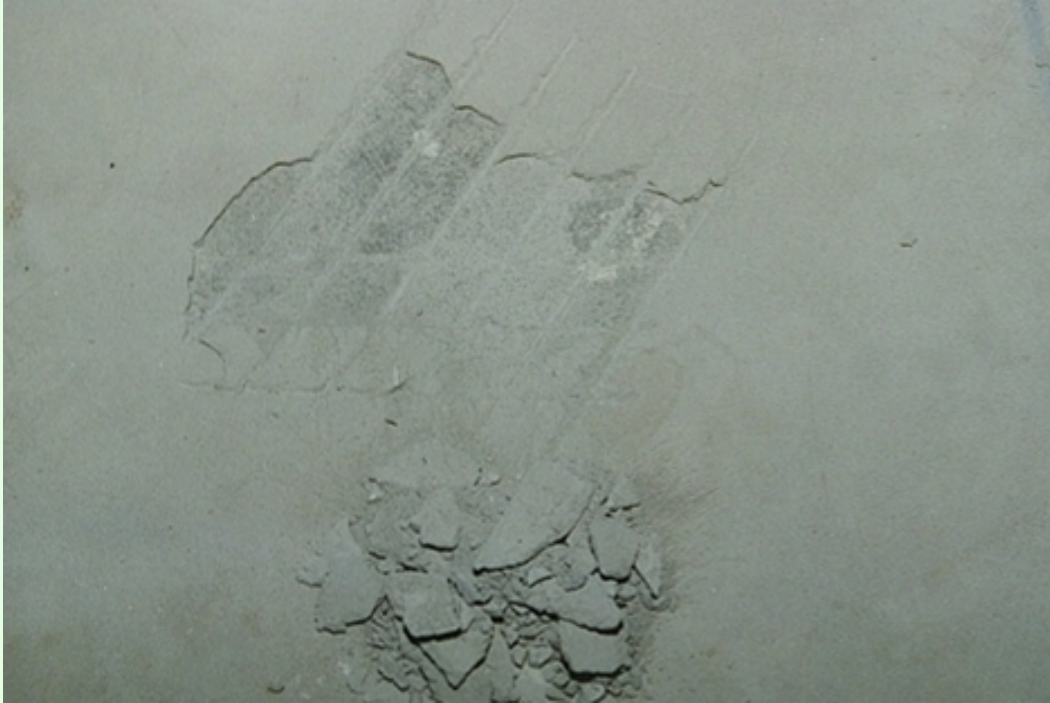
**Foto 2** *schollenförmig hatte sich die Spachtelmasse vom Untergrund abgelöst*

Doch es kam noch schlimmer! Es wurden auch mehrere Hohlstellen innerhalb der Spachtelmassenebene ermittelt. Hier war die Spachtelmasse bereichsweise nicht mehr fest mit der Estrichoberfläche verbunden und hatte sich abgelöst. Augenscheinlich schien zwar alles in Ordnung, doch beim Überstreichen mit dem Hammerkopf war die Ablösung akustisch wahrnehmbar.

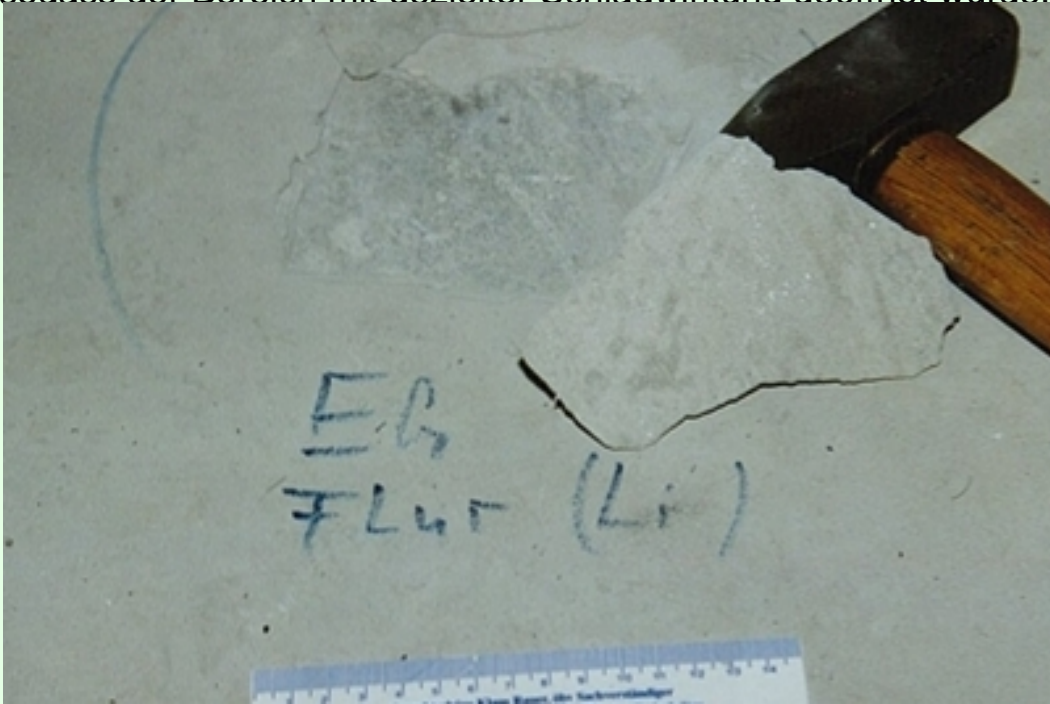
**Foto 3** *die Spachtelmasse hatte sich schollenförmig abgelöst*

Üblicherweise wird bei ordnungsgemäß arretierter Spachtelmasse eine Schlagwirkung dazu führen, dass sich diese im Auftreffbereich pulverisiert. Dass sie sich allerdings handtellergrößer vom Untergrund ablöste, das war schon recht ungewöhnlich.

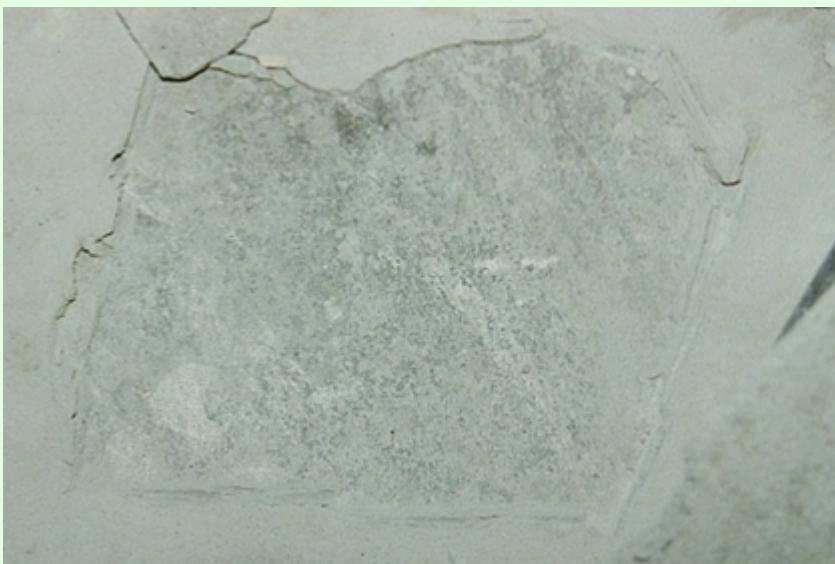
**Foto 4**

Das Foto 4 zeigt, dass sich die Spachtelmasse glatt von der Estrichoberfläche abgelöst hatte.

Eine ordnungsgemäße Unterbodenvorbehandlung konnte somit unmöglich erfolgt sein. Entweder wurde die Estrichoberfläche nicht ausreichend geschliffen oder es befanden sich vor dem Aufbringen der Grundierung noch trennende Substanzen wie Staub o.ä. auf der Estrichoberfläche.

In diesem hier beschriebenen Fall war es allerdings so, dass mehrere Umstände zu einer nicht weiter verwertbaren Spachtelmassebene geführt hatten. Sie konnte aufgrund ihrer insgesamt geringen Eigenfestigkeit (daher auch die Staubberge, welche der Hausmeister zusammenkehrte) nicht mehr gerettet werden, wurde durch Fräsen entfernt und letztendlich wieder sach- und fachgerecht in der notwendigen Einbaudicke aufgebaut.
