Schädliche Untertrocknung eines Mehrschichtparketts durch fehlerhafte Montage einer Nachtspeicherheizung

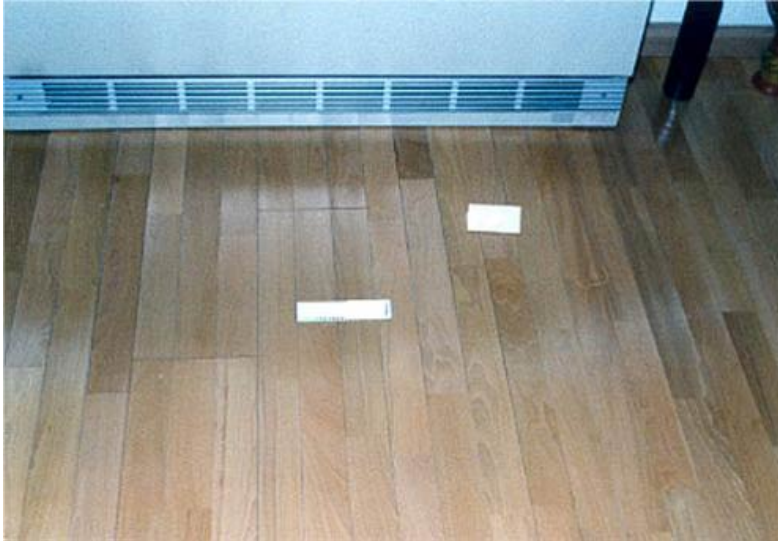
In einem Wohnobjekt wurden insgesamt 130 m² Mehrschichtparkett schwimmend verlegt. Nachdem die Verlegung abgeschlossen war, zeigten nach bereits kurzer Zeit mehrere Elemente im Wohnzimmer wie auch Schlafraum extreme Querwölbungen. Diese Verwölbungen betrafen jeweils die Längsseiten.

Vor Ort zeigte sich, dass nicht die gesamte Parkettebene mit Querwölbungen versehen war, sondern nur einige Teilflächen. Und die lagen jeweils vor einer Nachtspeicherheizung (siehe Foto).

Eine Überprüfung der Richtung des Laminarstromes, also der Strömungsrichtung der bis 65°C aufgeheizten Luft, sie zeigte zur Überraschung, dass der Luftstrom direkt auf die Fertigparkettebene geführt wurde und nicht, wie es eigentlich üblich war, eher nach oben.

Die Wärmeleitbleche der Nachtspeicheröfen, welche bei ordnungsgemäßer Montage die erwärmte Luft überwiegend zur Raumdecke hinführten, waren bei der Remontage der Heizungen schlichtweg verkehrt herum eingebaut worden, so dass die Fertigparkettelemente nun im direkten Strömungsfluß der Heißluft lagen.

Damit war nun auch geklärt, aus welchen Gründen sich die Querverwölbungen nicht gleichmäßig in allen Raumteilen zeigten, sondern nur und ausschließlich vor den Nachtspeicherheizungen.
