Verwendung von Reaktionsharzbeschichtungen - Sanierung eines historischen Bestandsbaus

(Umnutzung eines ehemaligen Stadtbades)

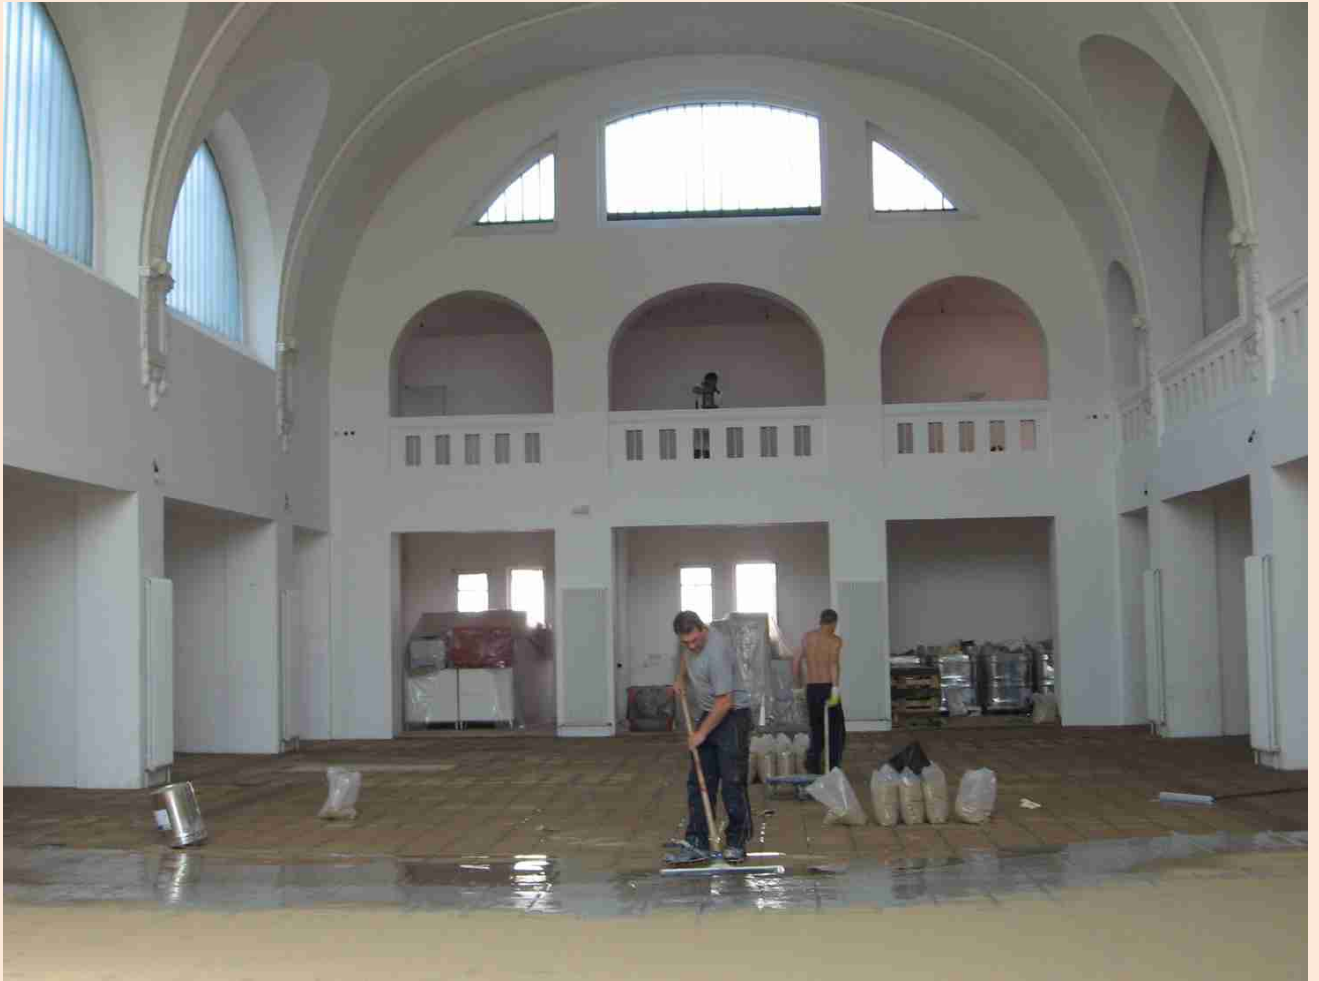
Foto 1 *die Grundierung wird mit Gummiwischern aufgezogen*

Für den Neubezug durch eine Werbeagentur im August 2010 wurde die alte keramische Fliesenoberfläche dem Kugelstrahlverfahren unterzogen und die von Staub befreit und die Fliesenoberfläche mit einem Reaktionsharz abgezogen (Foto 1).

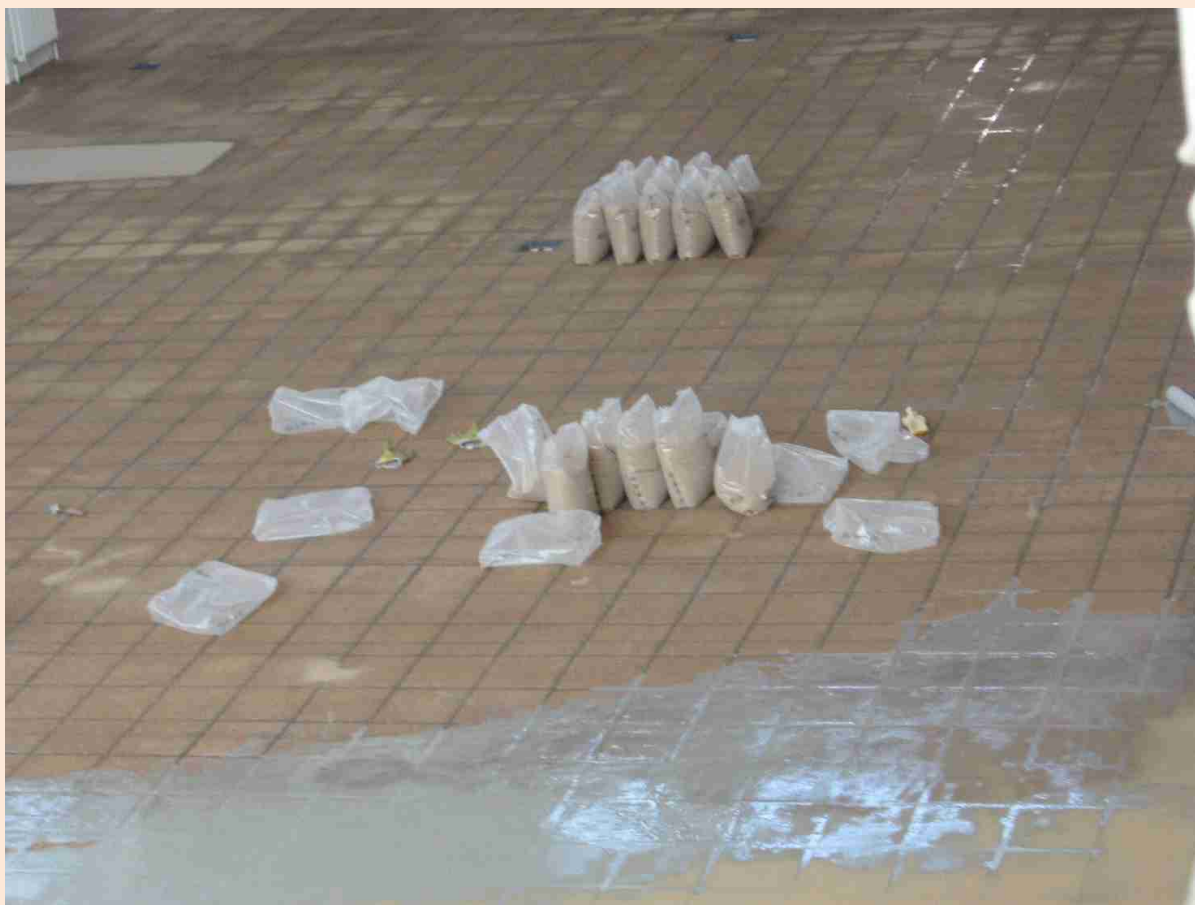
Foto 2 alte Fliesenebene, teilweise grundiert und abgeworfen

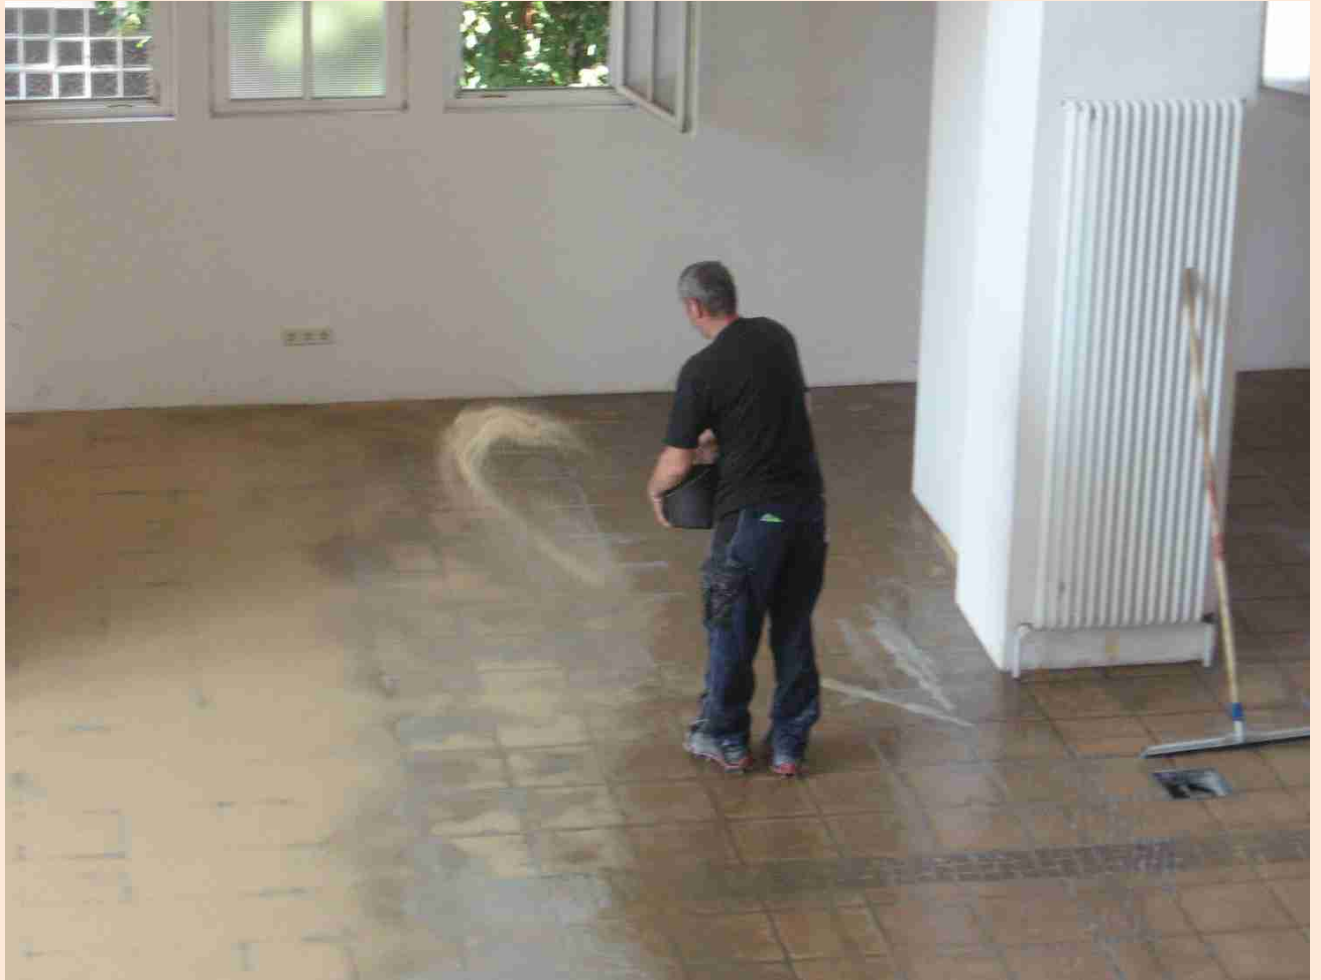
Foto 4 *wie vor*

In die frische Grundierung wurde feuergetrockneter Quarzsand eingeworfen, wodurch sich im Sinne einer Art Kratzspachtelung das Fugenbild der alten Fliesenebene nicht mehr optisch störend in der späteren Beschichtungsoberfläche abzeichnen konnte (Fotos 3 und 4).

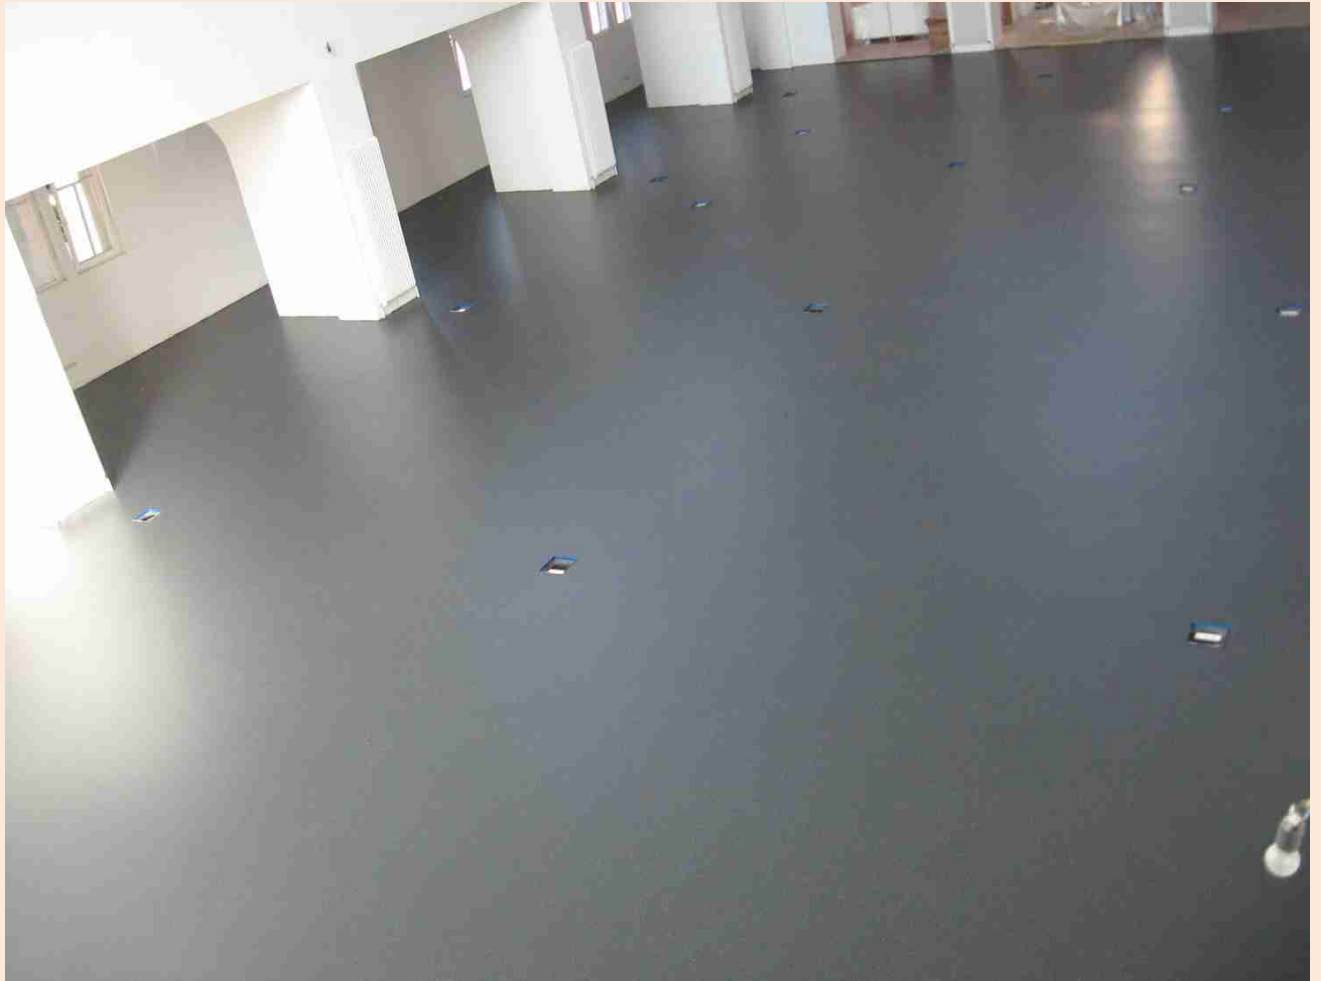
Foto 5 *nahezu fertiggestellte Fußbodenbeschichtung. Die Markierungen zeigen den Verlauf der (zu übernehmenden) Fugenverläufe aus dem Untergrund an*

Nach dem Aushärten des Grundierungsmaterials wurde der Sandüberschuss abgekehrt, die Gesamtfläche angeschliffen und nach dem Absaugen störender Feinbestandteile eine Reaktionsharzbeschichtung aufgezogen.

In die nahezu fertig gestellte Fußbodenbeschichtung mussten noch die im Altbelag vorgefundenen Bewegungsfugen, welche vor dem Aufbringen der Beschichtung in ihrem Verlauf festgehalten wurden, ausgebildet werden.

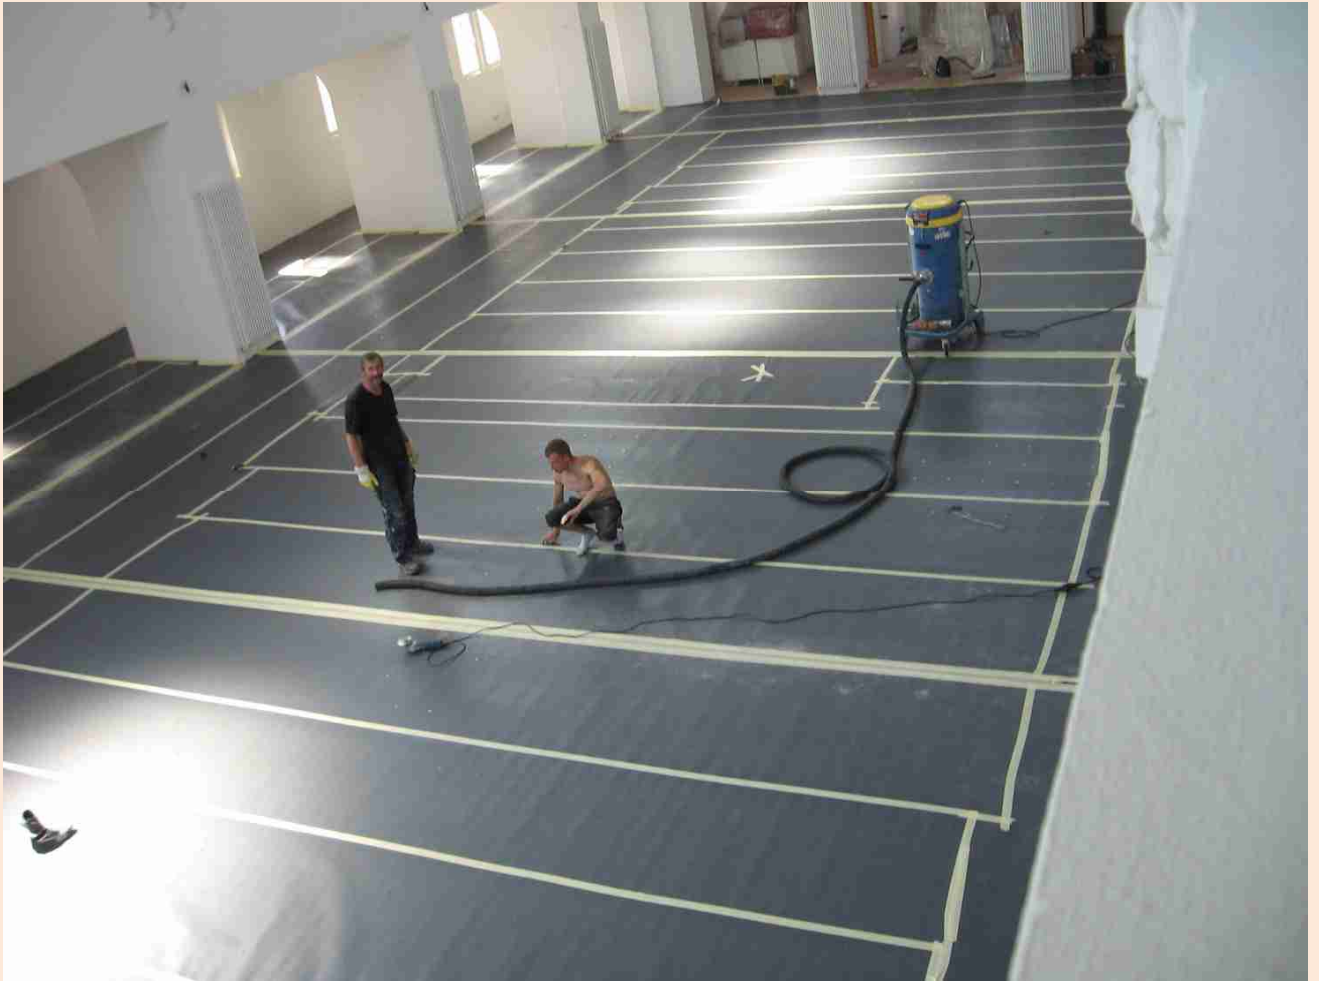
Foto 6 *abgedeckte Beschichtung, vorbereitende Arbeiten für die Fugenschnitte*

Auf dem Foto 6 sind die einzelnen Bahnen der Schutzfolie erkennbar, mit welchen die neue Fußbodenbeschichtung bis zur Abnahme abgedeckt wurde. Die breiten Klebestreifen (auf dem Foto 6) die Fugenverläufe, welche wieder herzustellen waren

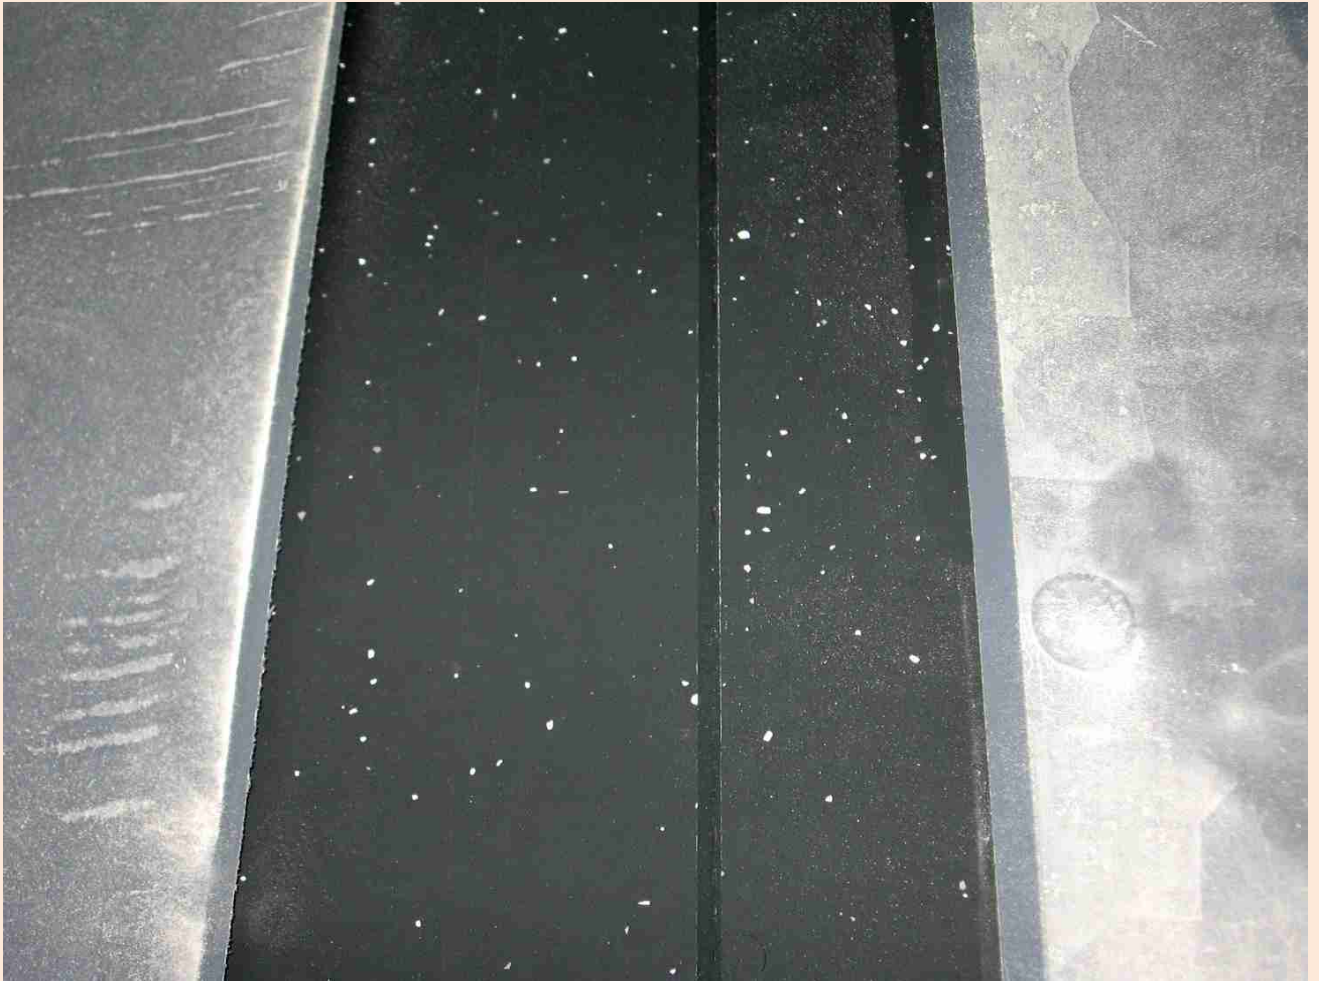
Foto 9 *fertiggestellte Bewegungsfuge
(links- und rechtsseitig ist noch die Schutzfolie aufgelegt)*

Letztendlich wurden die Fugenkammern (farblich an die Fußbodenbeschichtung angepasst) mit einem elastischen Dichtstoff verfüllt bzw. abgedichtet.
