## **Mehrschichtparkett: Reparatur abgelöster Holz-Nutzschichten**

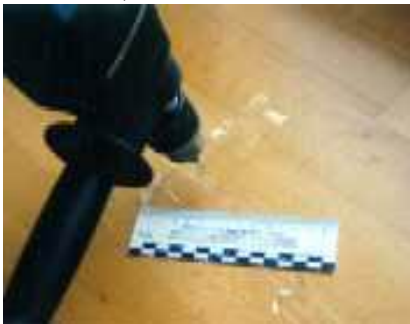
### **Foto 1**

Auf dem nebenstehenden Foto 1 sieht man, wie entlang der angrenzenden Elementkante erst einmal ein Klebeband mit scharfer Abgrenzung auf dem Nachbarelement aufgeklebt wurde.

Ebenso auf den betroffenen, also abgelösten Teilen (dadurch wird bei austretendem Klebstoff das Element nicht benetzt).

Durch das Klebeband hindurch wird der abgelöste Bereich nun mit einem 1,5 mm-Bohrer mehrfach ca. 3 mm tief angebohrt. (Bohrlöcher jeweils versetzt anordnen)

Zunächst muss der abgelöste Bereich durch Abklopfen eingegrenzt und mit einem Bleistift vorsichtig auf der Holzoberfläche markiert werden. Bitte nichts in das Deckblatt einritzen, das wird noch benötigt ...

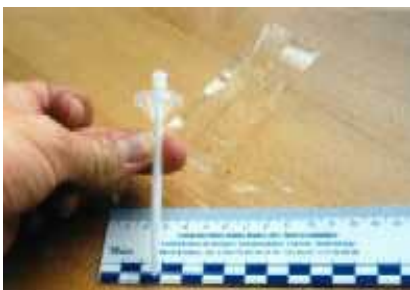
### **Foto 2**

Das Foto 2 zeigt: eine konisch zulaufende Pipettenspitze mit einem Durchmesser von ca. 0,7 mm. Dadurch ergibt sich eine optimale Führung auf dem 1,5mm-Bohrloch. Die Pipette kann während des Injizierens nicht verrutschen.

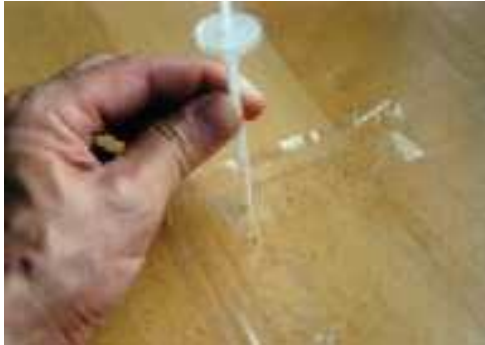
**Foto 3**

Mit der Spezialpipette wird ein dünnflüssiger und sehr schneller Reaktionsharzklebstoff aufgenommen und die Pipette auf die von Staubteilen befreiten Bohrlöcher aufgesetzt. Als ideal hatte sich der UZIN-Klebstoff KR 416 bewährt, ein problemlos zu handhabendes Methylmethacrylat.

Ggf. muss mehrfach Klebstoff aufgenommen und injiziert werden. Das richtet sich nach der hohlliegenden Fläche (dem Volumen) unter dem abgelösten Deckblatt.

Es wurde ausreichend injiziert, wenn bei leichter Druckbeaufschlagung auf die Deckschicht im Bohrlochkragen oder in den Elementflanken der flüssige Klebstoff geringfügig herausgedrückt werden kann. Überschüsse treten zwar auf dem Klebestreifen aus, sind aber dennoch sofort mit einem trockenen Lappen aufzunehmen!

Nach abgeschlossenem Klebstoffeintrag wird die Fläche bis zum vollständigen Abbinden des Klebstoffes (ca. 10 Minuten) beschwert (z.B. mit einem unterlegten Spachtelmassensack, 25kg)
